Chinácota, 6 de Octubre de 2022

**CER.IS. 051**

Por medio de la presente rindo informe del estado de las sedes del CER iscala Sur que han sufrido daños y/o deterioro a causa de las fuertes lluvias que se han presentado constantemente en los últimos meses.

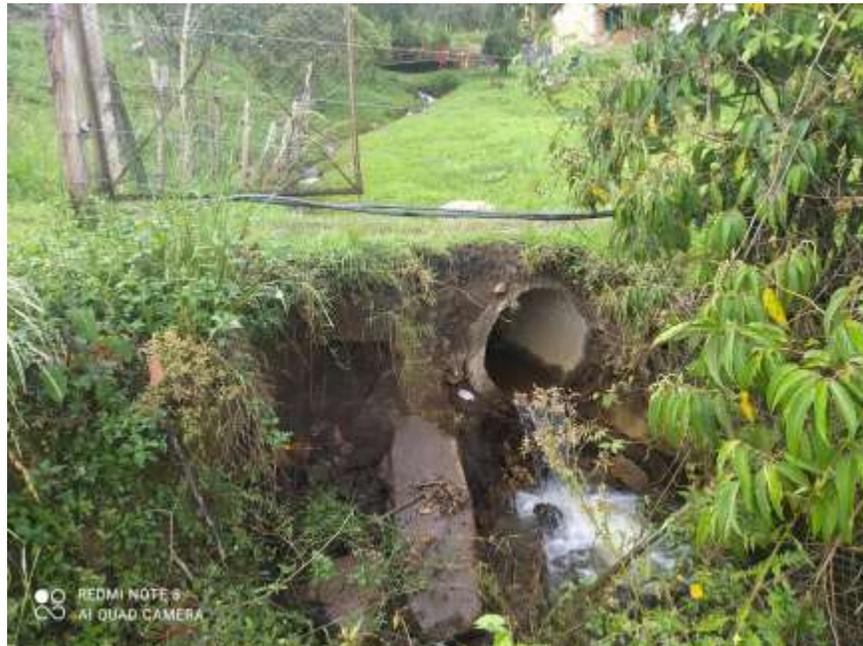
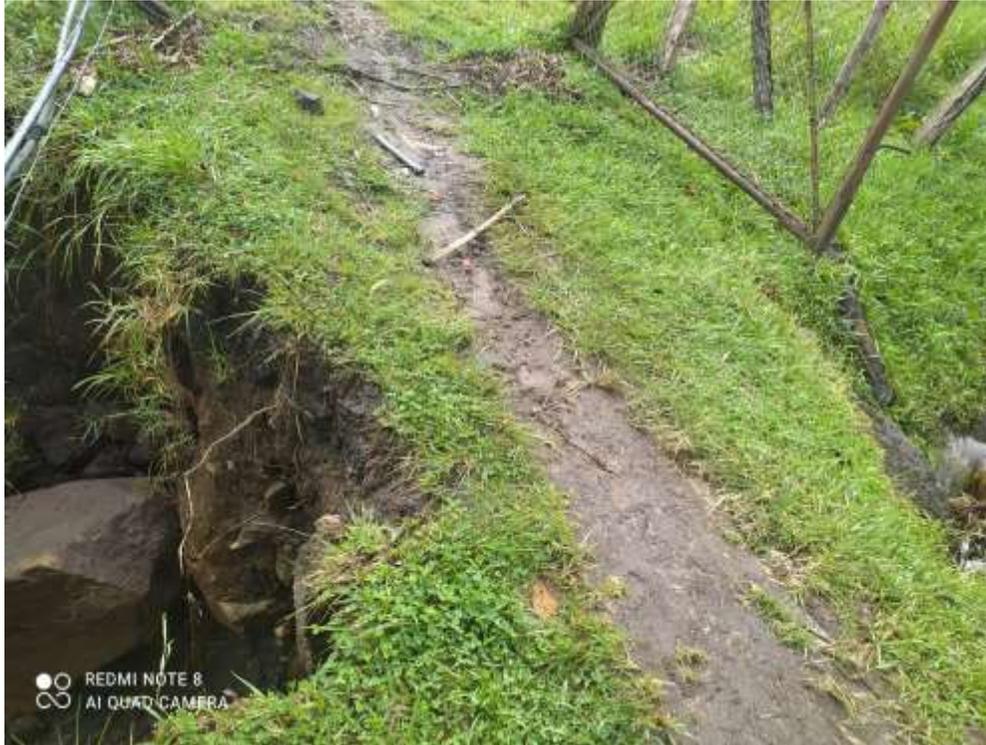
La entrada a la sede esa través de un tubo por el cual pasa una quebrada, que en época de lluvias aumenta en gran cantidad su caudal, este año se ha venido llevando poco a poco dicho tubo y el riesgo para el ingreso de los estudiantes y comunidad en general es muy alto.

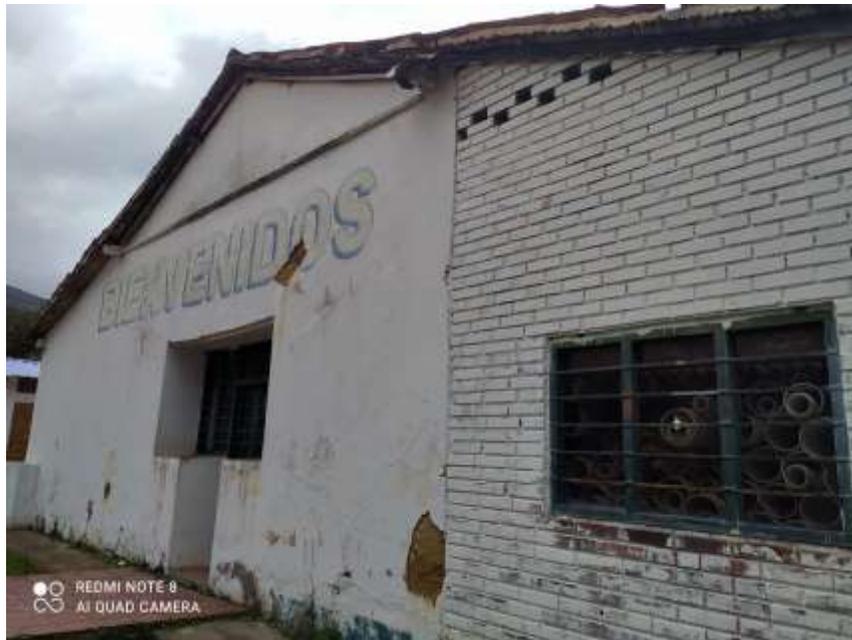
La construcción donde se encuentran los baños y la cocina se ha deteriorado, las paredes se han afectado bastantes.

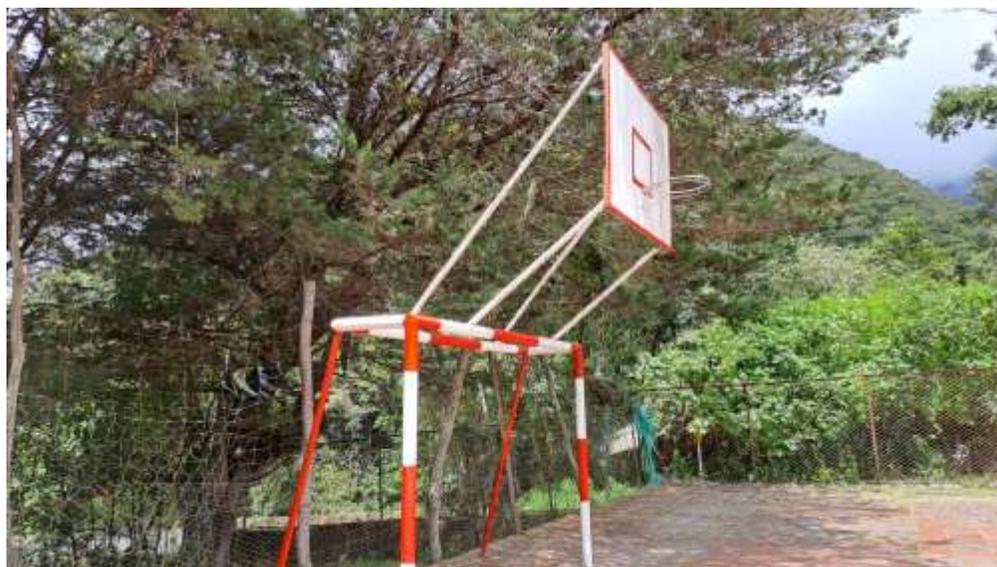
El peso del agua ha hecho que varios de los árboles que se encuentran alrededor de la sede se inclinen causando el riesgo de caída sobre las estructuras de la cancha o sobre los estudiantes.

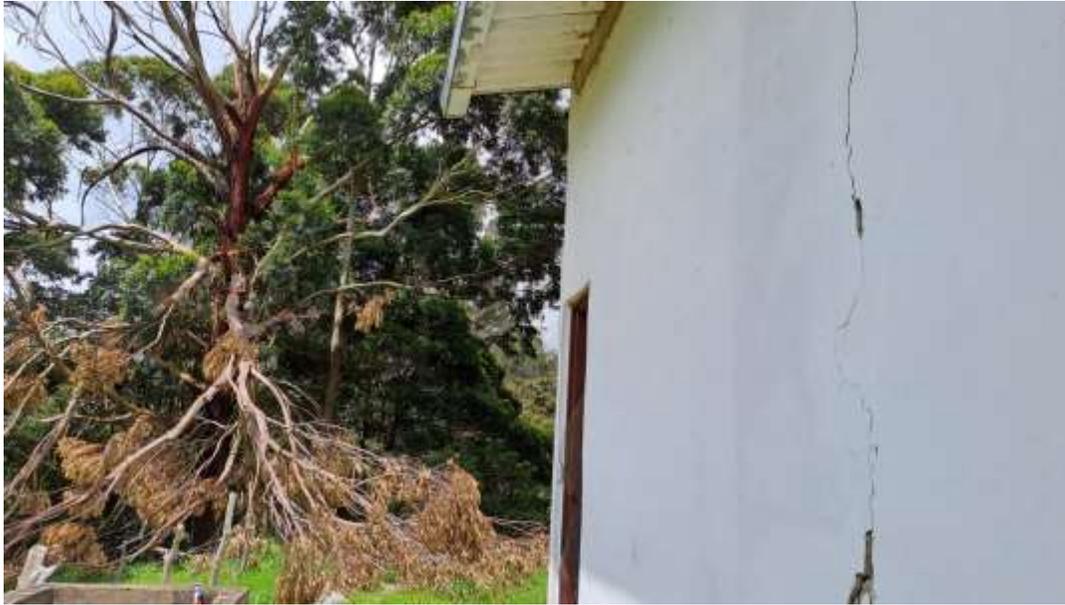
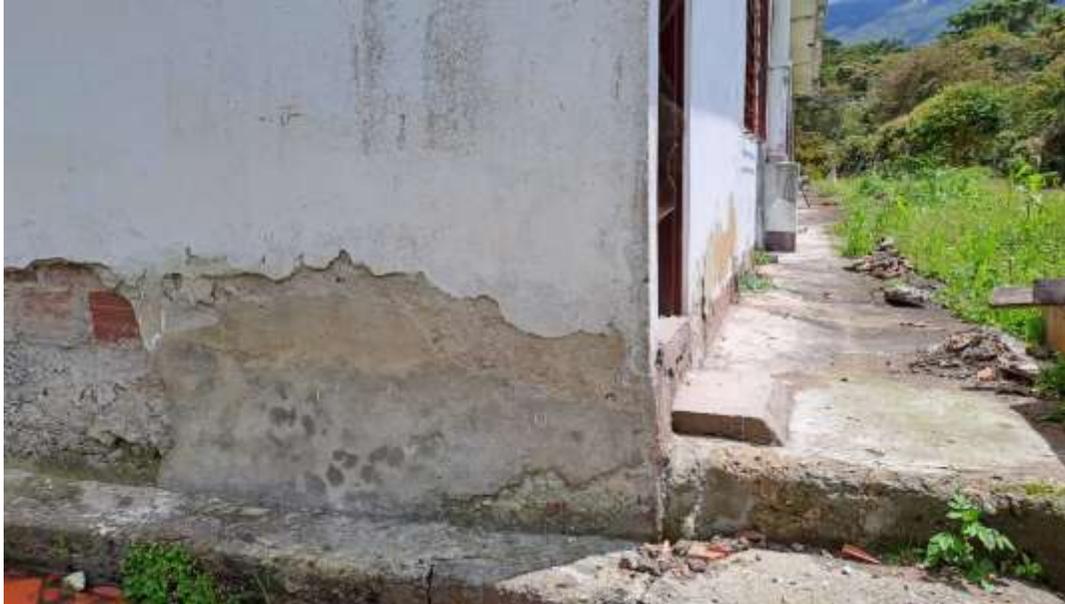
Se presentan agrietamiento en las paredes de la sede y goteras en el techo de las aulas.

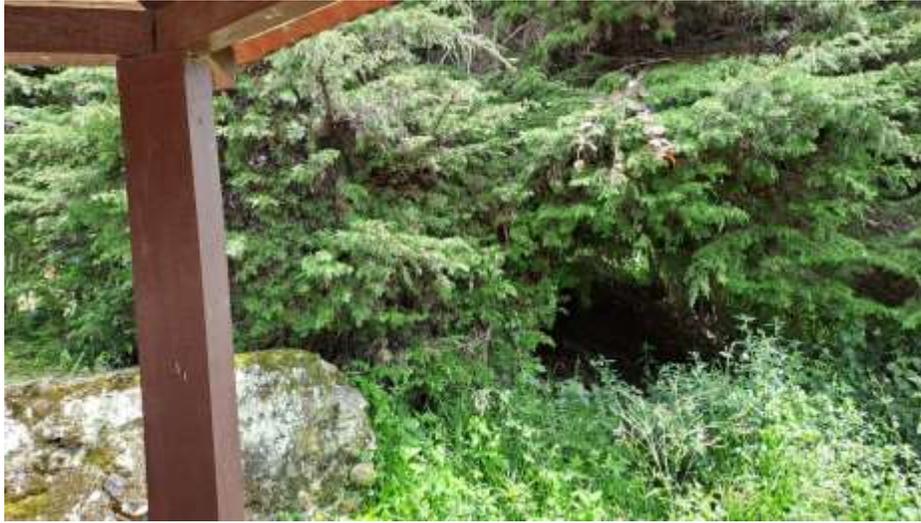
Se ha venido socavando el terreno en algunos sectores de la sede lo que ha hecho que los pisos del Kiosko se levanten y causen la caída de los estudiantes al momento de recrearse:

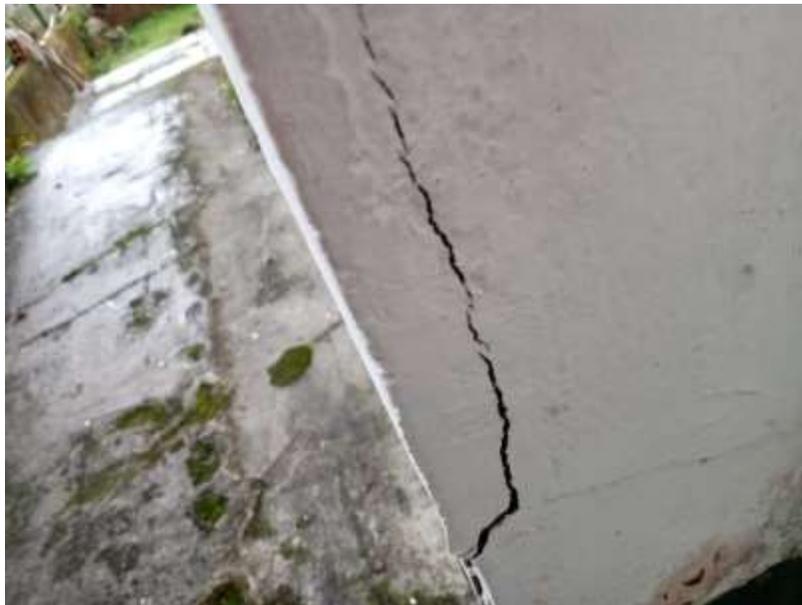
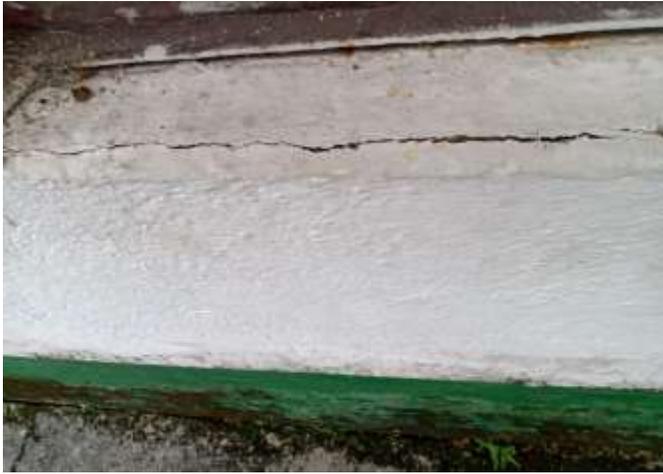
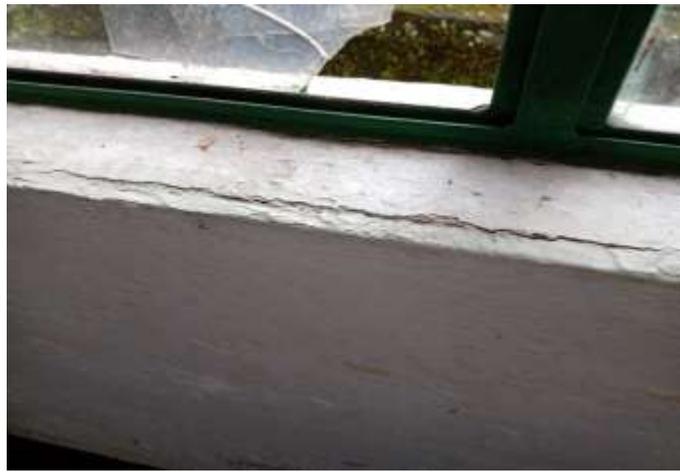
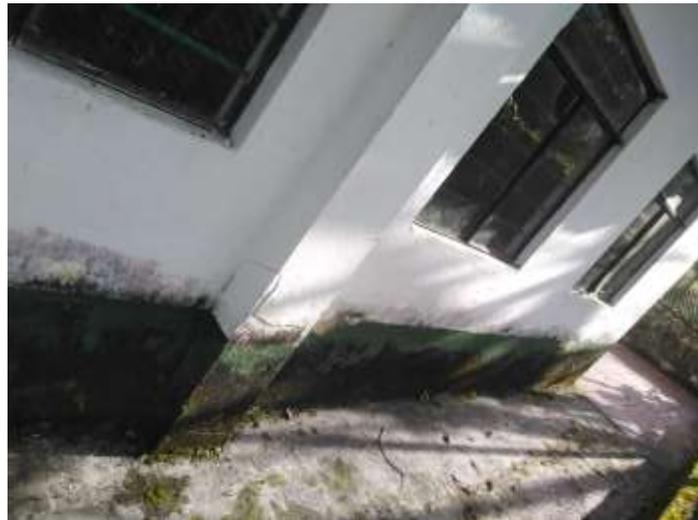
El aula de clase principal ha venido presentando grandes fallas en su estructura pues las bases se han deteriorado y las paredes están agrietadas, Por lo tanto se requiere con urgencia la intervención de la planta física. Es informe de esta sede se presentó el pasado bajo el radicado N. NDS2022ER024735 del 5 de julio de 2022

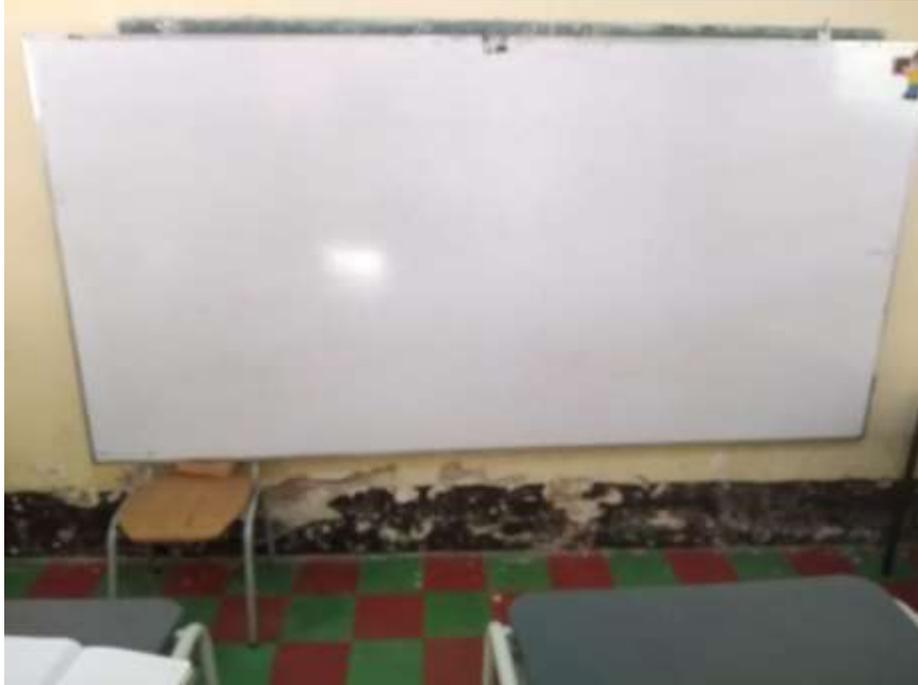
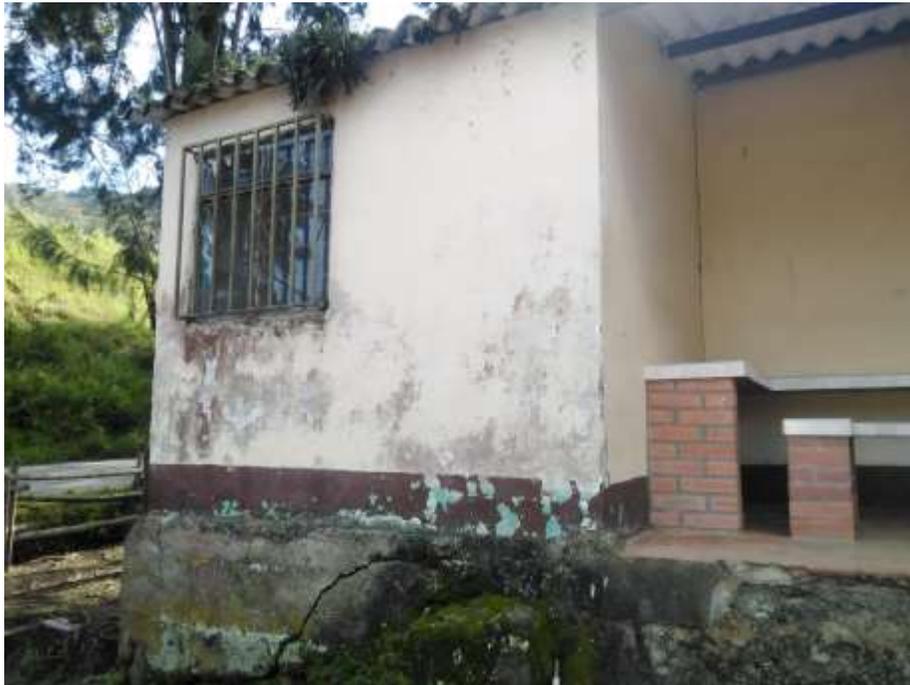
El aula que actualmente se esta utilizando para cumplir con el servicio es mas pequeña y ya ha estado presentando algunos daños en sus paredes y bases:

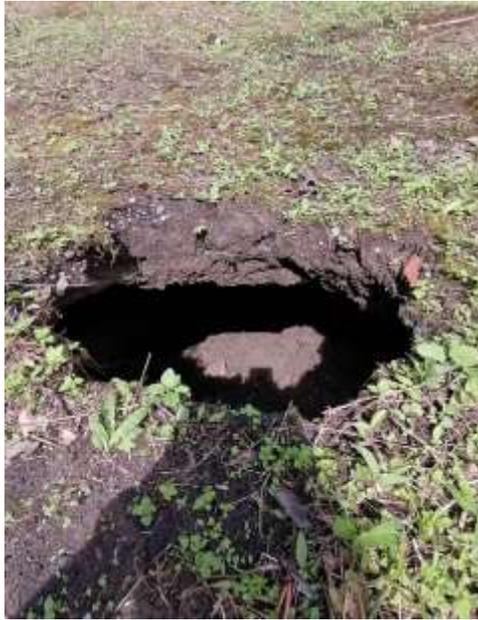
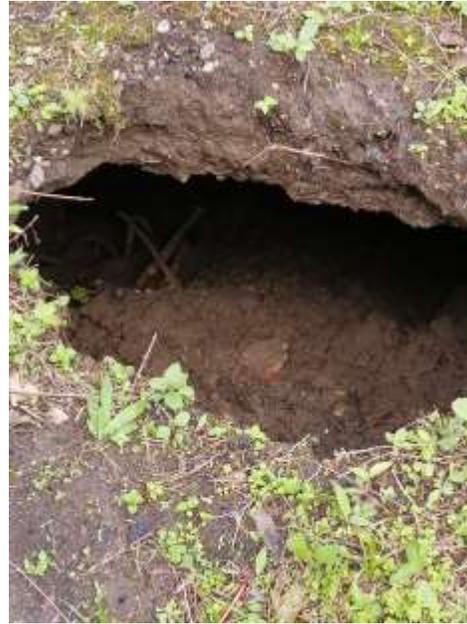
Debido a las fuertes lluvias se ha presentado la socavación del suelo en la zona donde se encuentra el poso séptico, y no se ha determinado la profundidad del hueco que se ha aumentado diariamente, causando riesgo a toda la comunidad y que más adelante puede afectar la estructura de la sede.

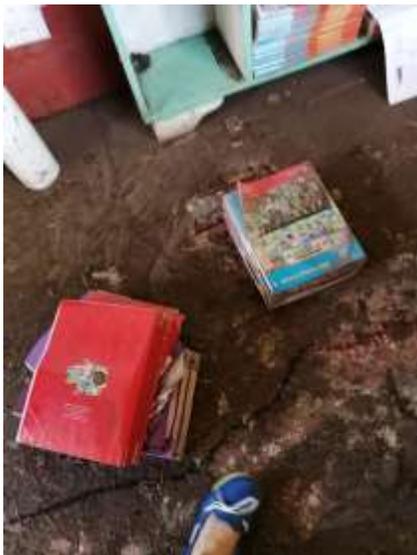
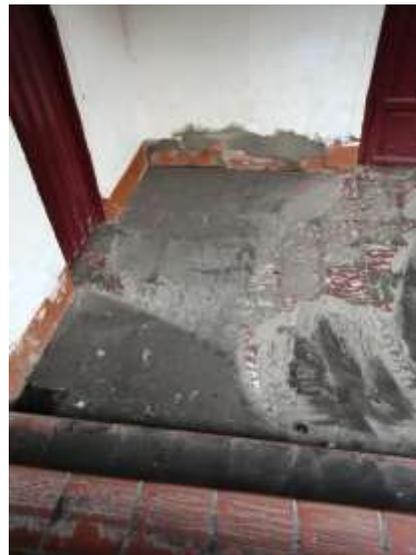
El aula múltiple y el aula donde se guardan las guías constantemente se llenan de escombros y arena, lo que ha hecho que las guías se vean deterioradas.

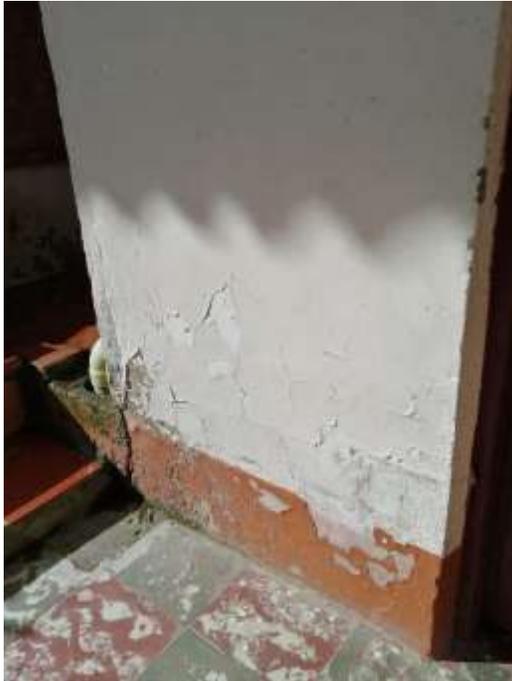
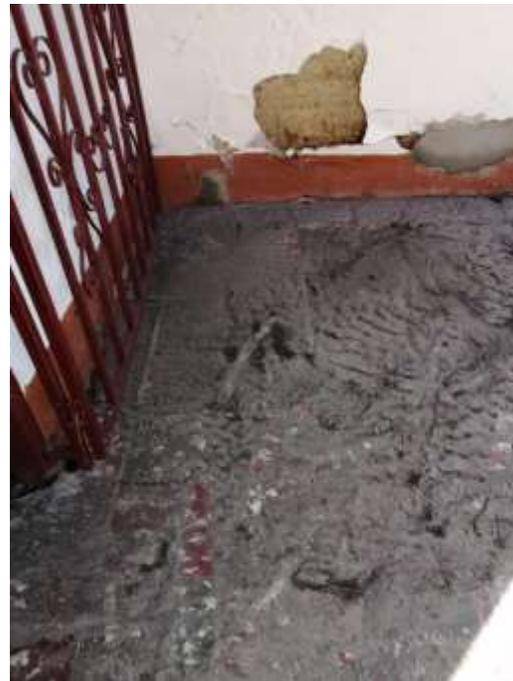
Las paredes también se han visto afectadas por las lluvias torrenciales

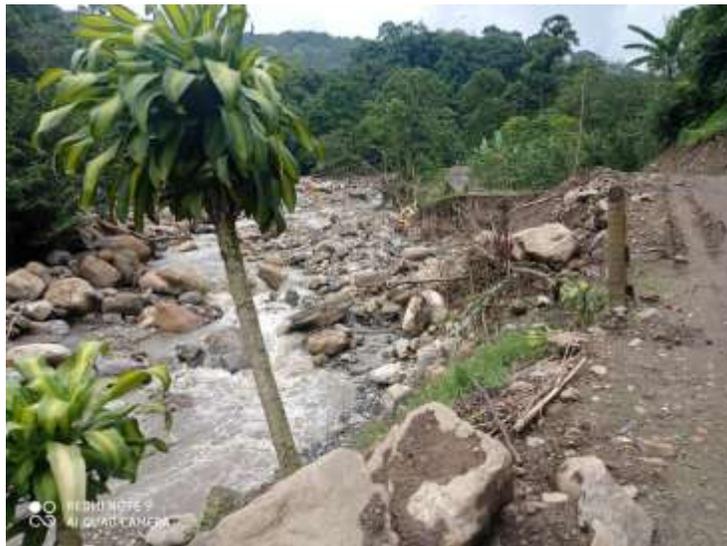
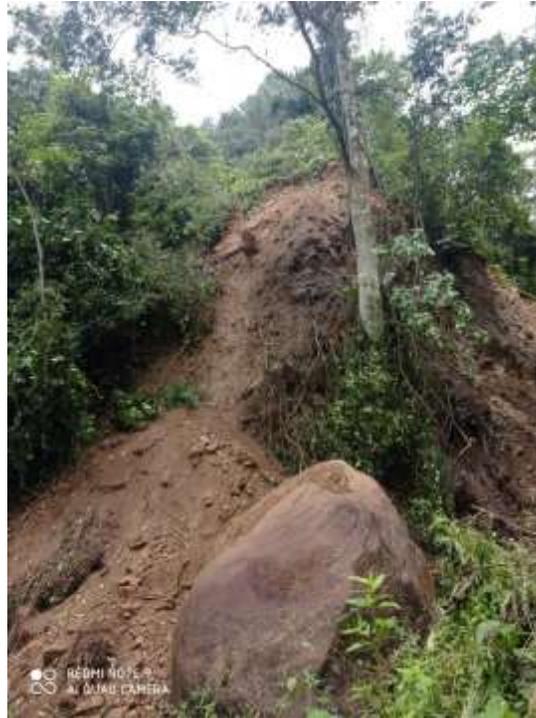
El riesgo se encuentra sobre la vía que conduce a la sede ya que las Quebradas Iscala y La Pantanera ha venido socavando el terreno y en ocasiones ha impedido el tránsito de la comunidad por la zona, y es un riesgo alto para los niños que deben ir solos a la sede y de regreso a casa.

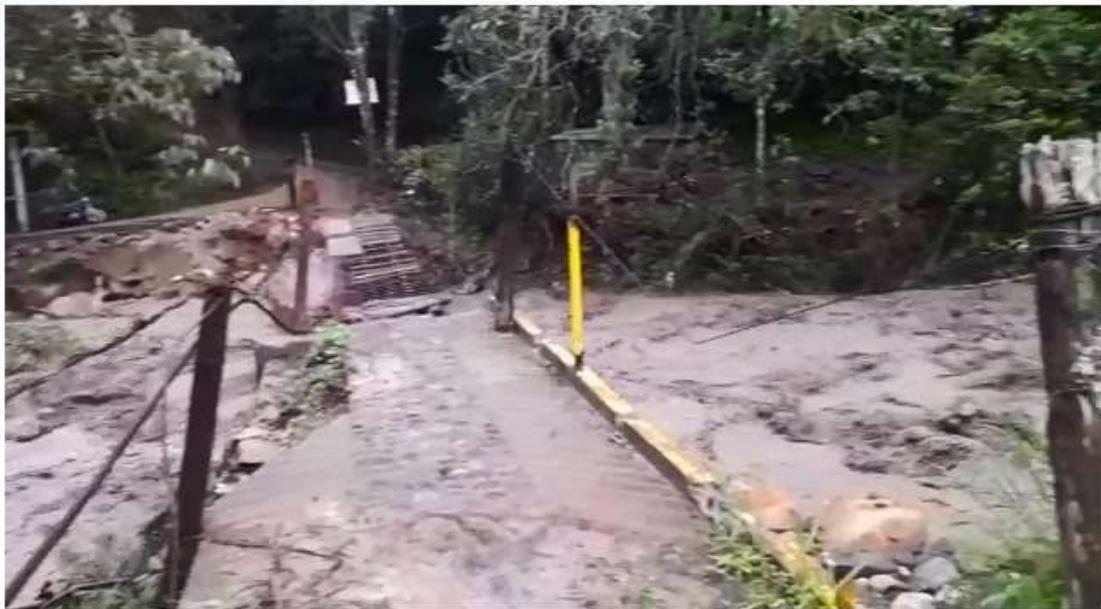
Al igual que en la sede Paramito, el puente que permite el paso de estudiantes.

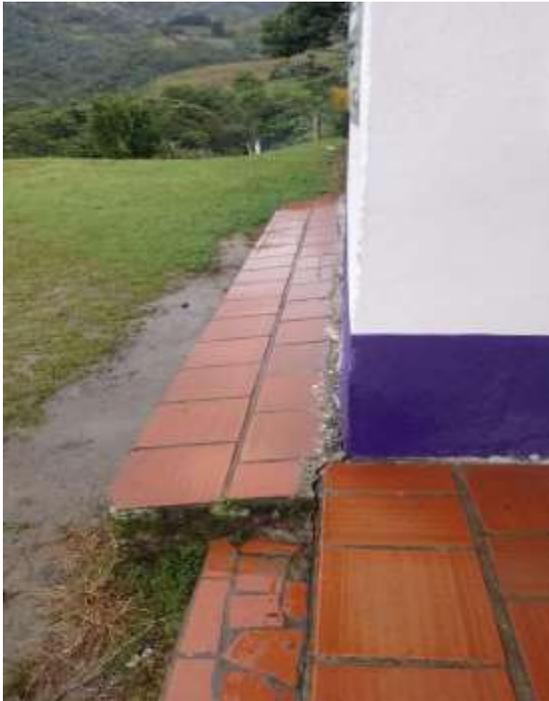
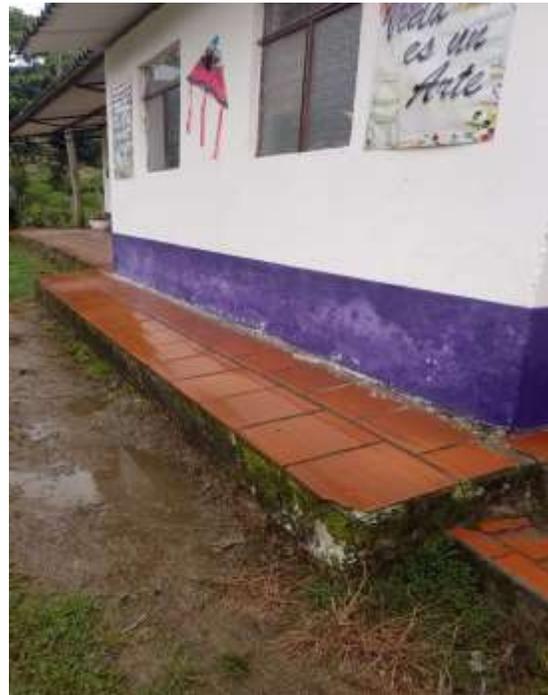
Por las lluvias el paso que existe entre el aula de clase y la unidad sanitaria se encuentra deteriorado ya que el terreno ha sedido.

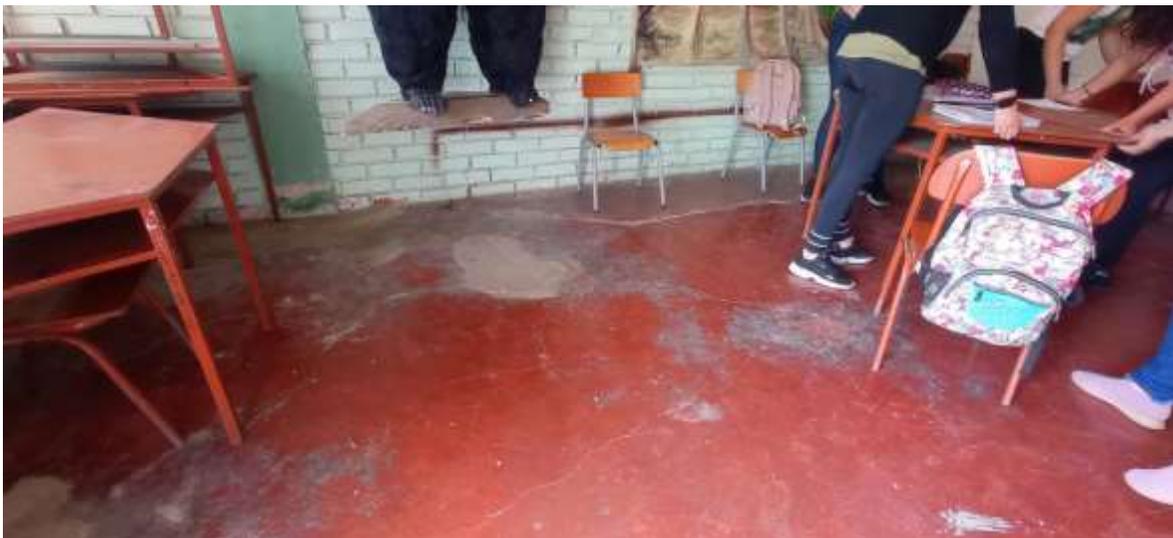
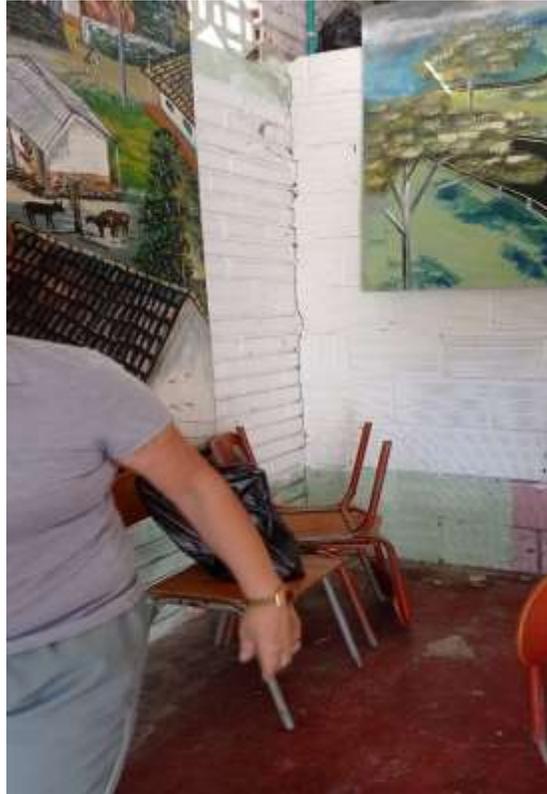
Se a presentado agrietamiento en las paredes y pisos del comedor escolar

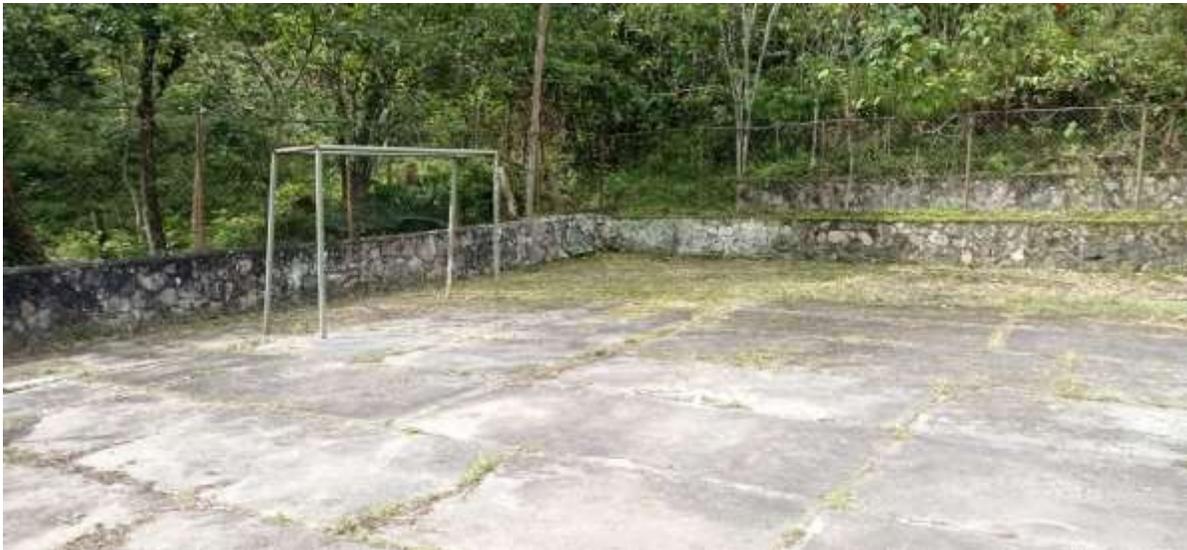
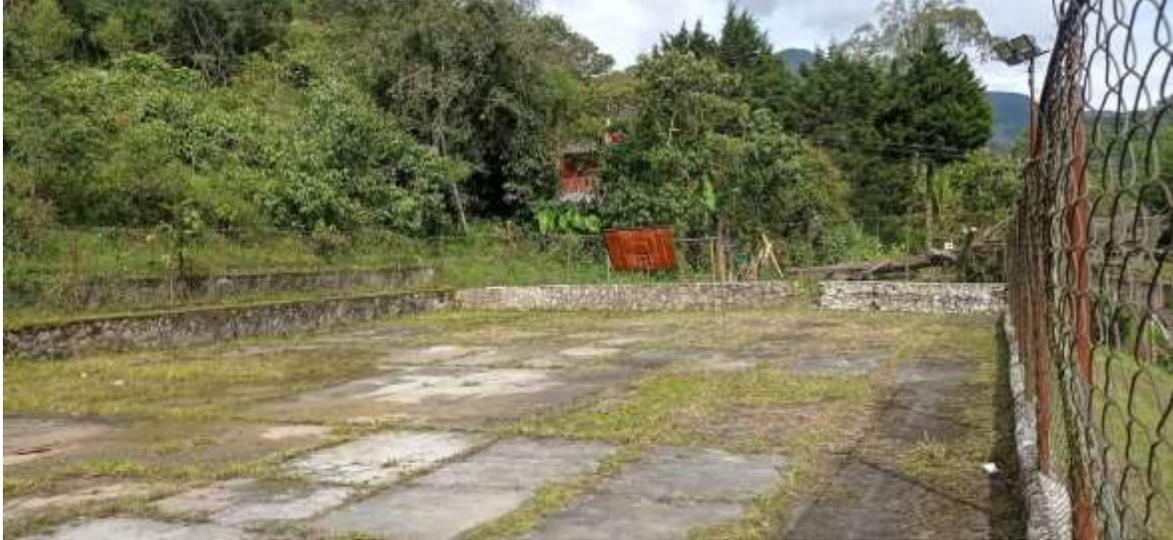
Daños en la cancha recreativa de la sede, hundimiento de los pisos
