Centro Educativo Rural la Fenicia, Cacutea de Velasco

PLAN DE GESTION DE RIESGO Y DE DESASTRE SEDE LA FENICIA. AÑO 2026

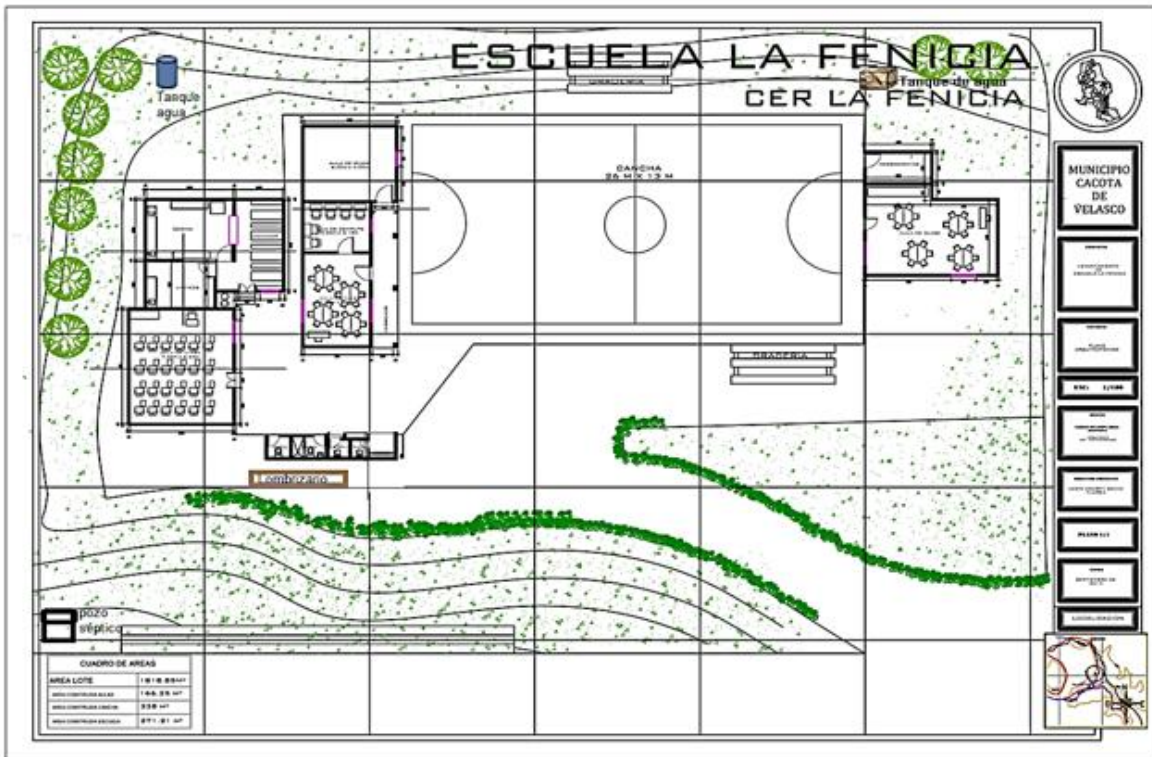
PLANO DE RIESGOS LA FENICIA

- Goteras en los techos y se inundan los salones cuando llueve
- El agua no potable llega por manguera
- Existe humedad en las diferentes aulas y agrietamiento en algunas

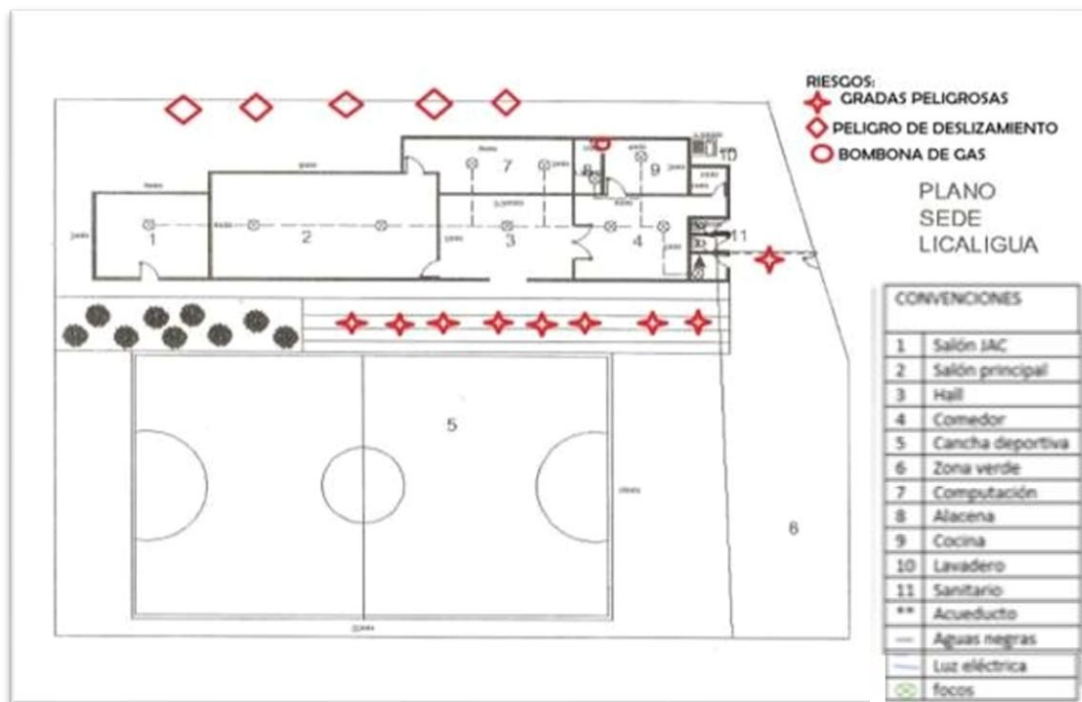
PLANO DE RIESGOS LICALIGUA

- Los techos están en regular estado.
- El agua es traída por manguera no recibe tratamiento para que sea apta para el consumo humano.
- Las paredes y techos de la cocina y los salones son muy húmedas.
- Presencia de roedores en el salón comunal (Ratones y murciélagos)

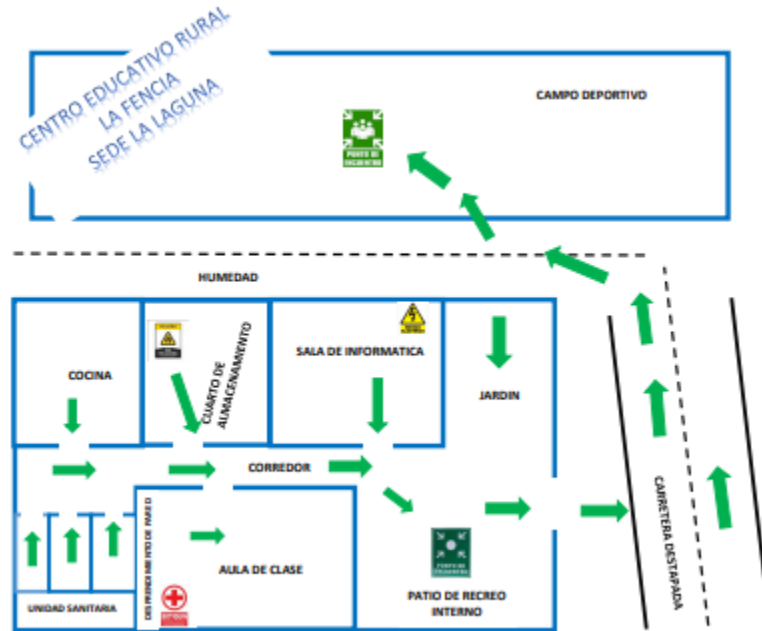
PLANO DE RIESGOS LA LAGUNA

Debido al deslizamiento de tierra, la humedad las paredes de la sede se están desprendiendo del piso y en alguna de ellas esta con muchas grietas.

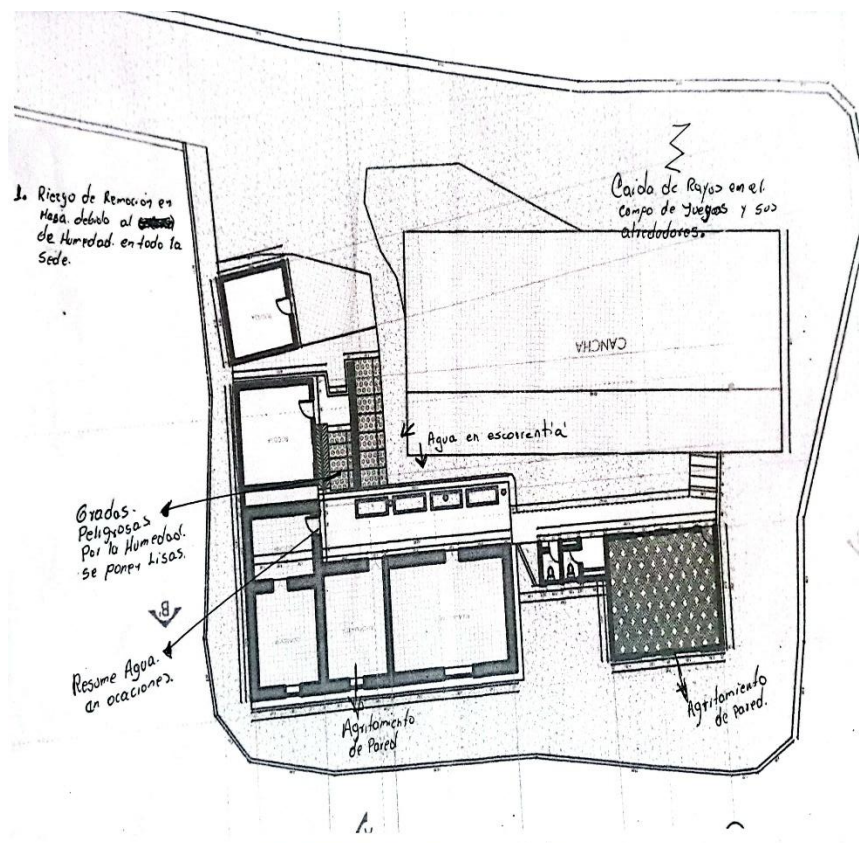
PLANO SEDE HATO DE LA VIRGEN

Las paredes de salones agrietados pueden generar accidentes y causar lesiones y daños físicos a cualquier integrante de la Comunidad Educativa.

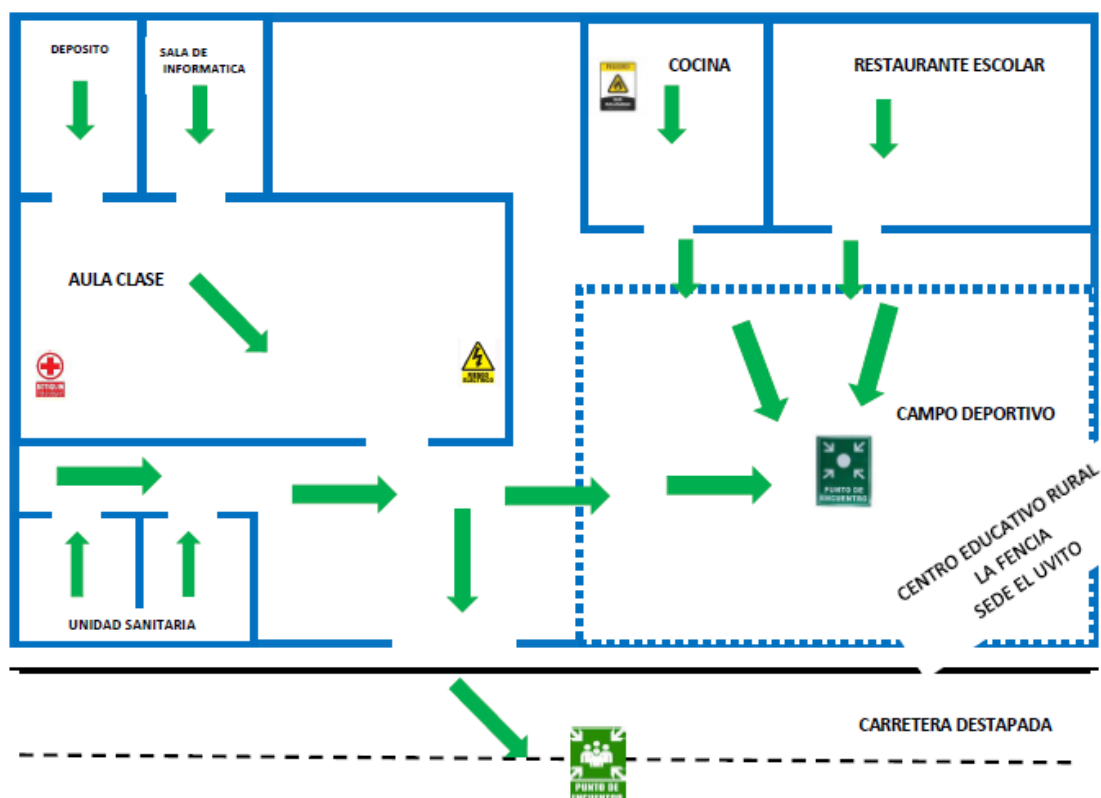
PLANO DE IDENTIFICACION DE RIESGOS EL UVITO

- Riego Ambiental:
- Arboles alrededor de la cancha: ramas pueden caer, en temporada de lluvias o vientos fuertes pueden colapsar y causar daños a la infraestructura de la cancha.
- La bombona del gas se encuentra dentro de la cocina.
- Carretera cercana con alto flujo vehicular.
- Posta ubicado a lado de la cancha con riesgo de atracción de rayos

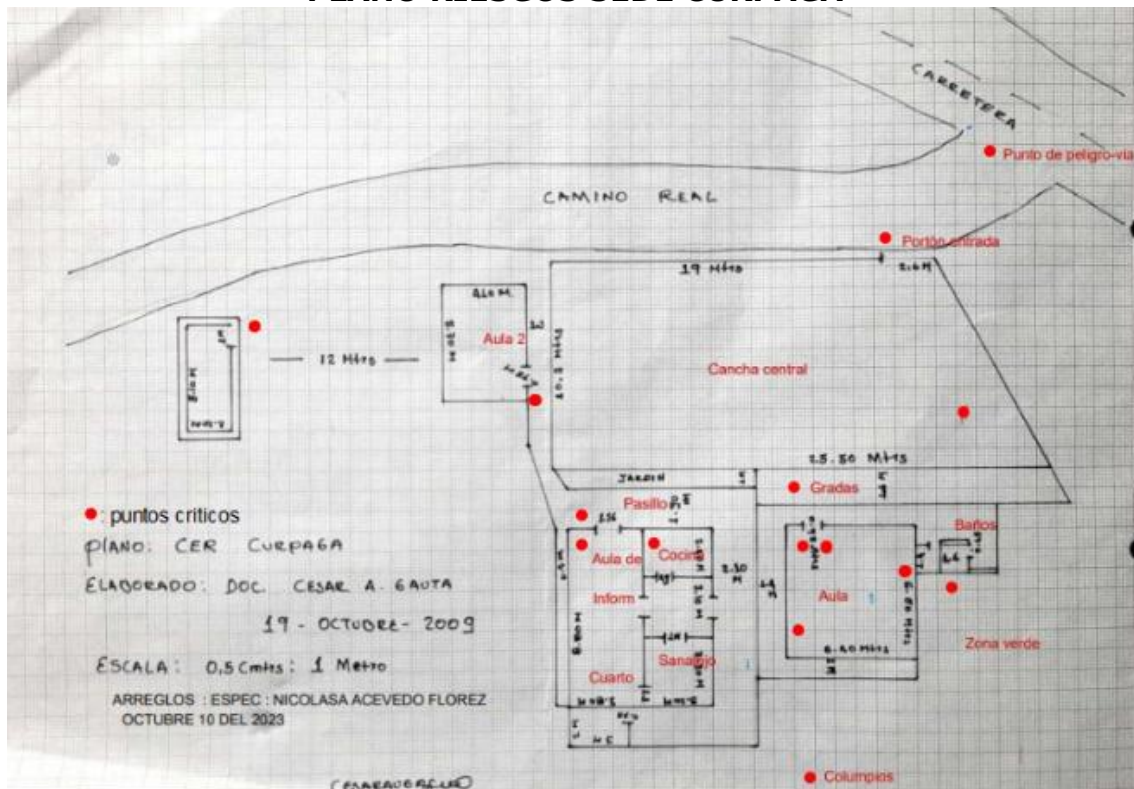
PLANO RIESGOS SEDE CURPAGA

- Humedad en la infraestructura de la sede y posibles deslizamientos.
- Techo en mal estado de aula de clase de postprimaria.
- Columnas y vigas de madera deterioradas en techo y ventanas en mal estado en el cuarto pequeño.
- Agua no potable traída en mangueras no recibe tratamiento apta para el consumo humano.
- No existe Pozo séptico
- El cableado del `poste al aula de informática es un peligro ,en caso de rayos, o cualquier otro tipo de fenómenos naturales
- El portón de la entrada a la sede se encuentra en muy malas condiciones, presentando un riesgo para la comunidad educativa.
- Desperdicio de agua por fugas. Unidad sanitaria en mal estado.
- Pisos lisos de cemento y tableta, a los alrededores de las aulas de clase.
