**GESTIÓN DE RIESGOS**  
**COLEGIO TÉCNICO LA PRESENTACIÓN DEL MUNICIPIO DE**  
**PAMPLONA**

**COLEGIO TÉCNICO LA PRESENTACIÓN**  
**PAMPLONA**

**2024**

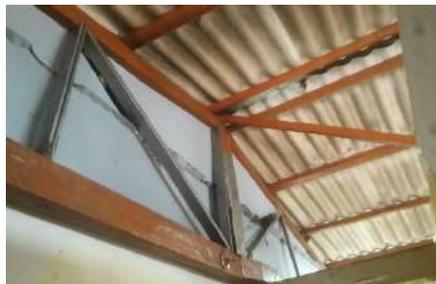
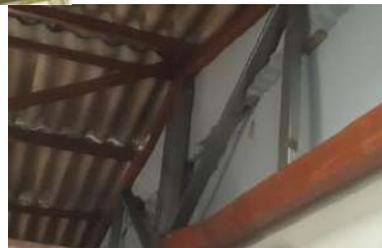
- a. Refuerzo de la estructura del techo de la cafetería escolar

Se observaron las vigas de cafetería afectadas internamente por termitas para lo cual se realizó el análisis de cada una de ellas y se procedió a cambiar las que estaban afectadas y reforzar otras con cerchas en acero de 2 y  $\frac{1}{2}$  por 4 y  $\frac{1}{2}$  pulgadas. También se reforzaron las vigas centrales en varillas de acero con abrazaderas para mitigar el deterioro de las mismas.

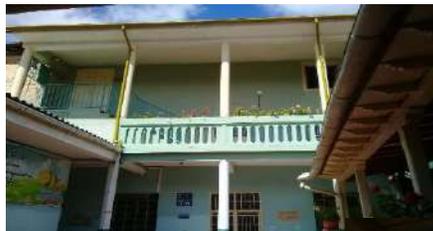
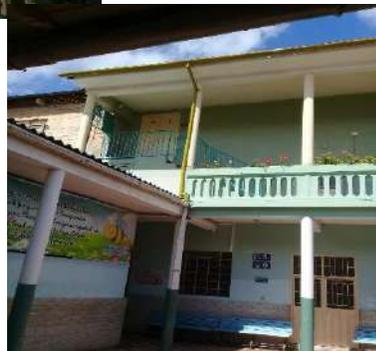
- b. Refuerzo y cambio de algunas partes de láminas en el techo de la sala de dibujo atendiendo problemas de humedad. Impermeabilización de viga canal.

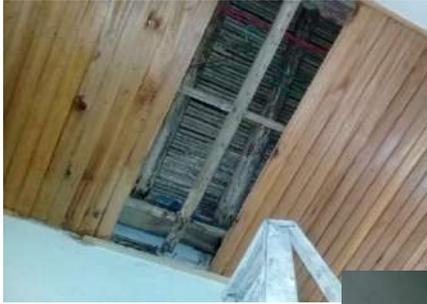
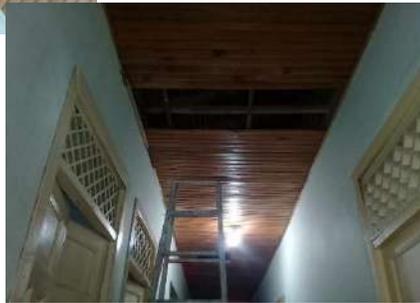
- c. Revisión de la canal de agua del pasillo contigua a la sala de informática, cambio de machimbre por deterioro debido a la humedad.

En la parte externa de la estructura del pasillo se revisó el techo y las canales de aguas realizado limpieza y mantenimiento a las mismas, también se procedió al cambio de machimbre en el corredor deteriorado por la humedad.

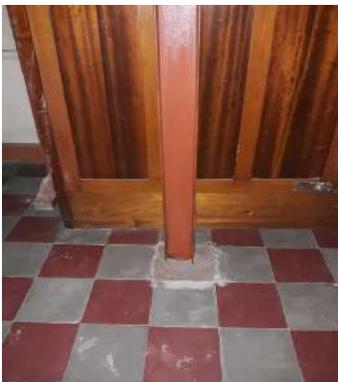
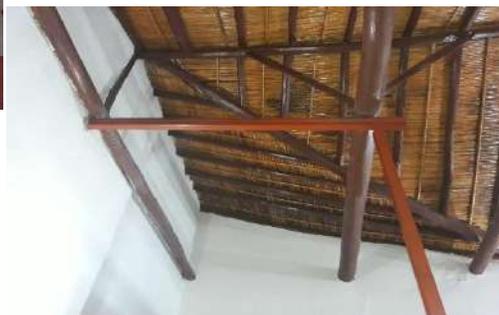
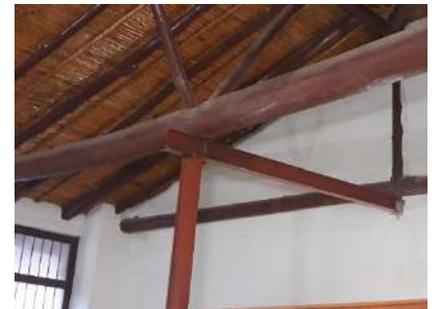
- d. Revisión y refuerzo en la estructura de madera y arreglo de los tramos afectados en la cubierta de caña brava del laboratorio de química y biología. Inmunización y limpieza para determinar si está afectada por el comején reforzaron los pasillos de acceso al laboratorio de química con rieles en acero soldados dando fuerza a la estructura

Atendiendo que en un 80% la estructura del laboratorio es nueva se reforzaron los maderos que sostienen la primera parte del laboratorio para dar mayor seguridad al techo del mismo, se procedió a la limpieza de los maderos verificando que no existen plagas de comején, que el polvillo que se describe corresponde a la caña que colocó al cambiar el techo por cuanto al realizar la obra no se instaló la tela asfáltica que impide el paso de esas partículas. Se recomienda continuar con una revisión periódica de plagas en este laboratorio para determinar si en algún momento es afectada por el comején

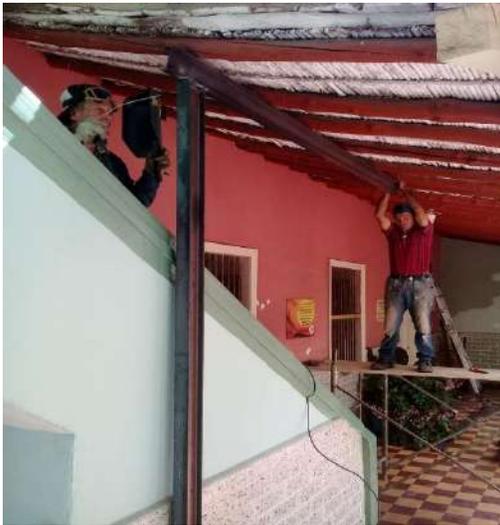
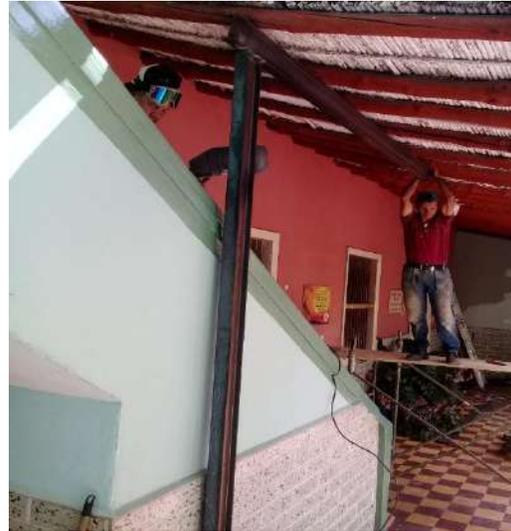
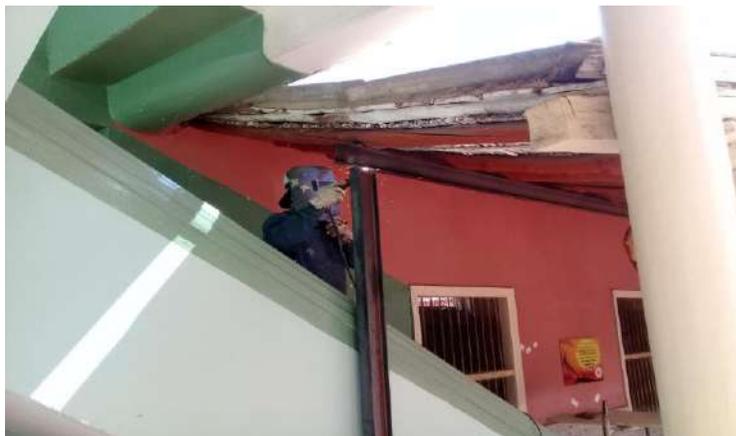
- e. Refuerzo del techo del pasillo junto al patio de laboratorio atendiendo las tres primeras vigas donde se observan grietas y refuerzo del techo del pasillo junto al salón de herramientas del mantenimiento de la institución

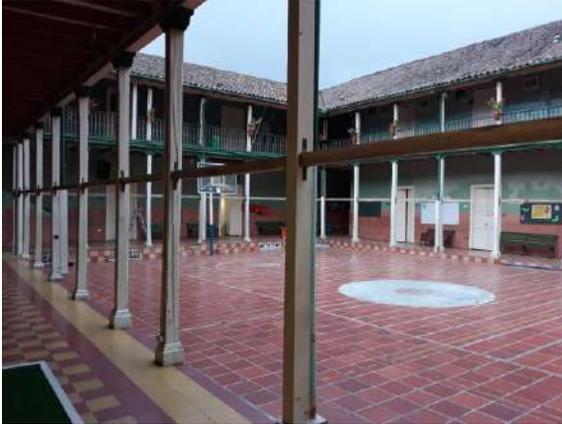
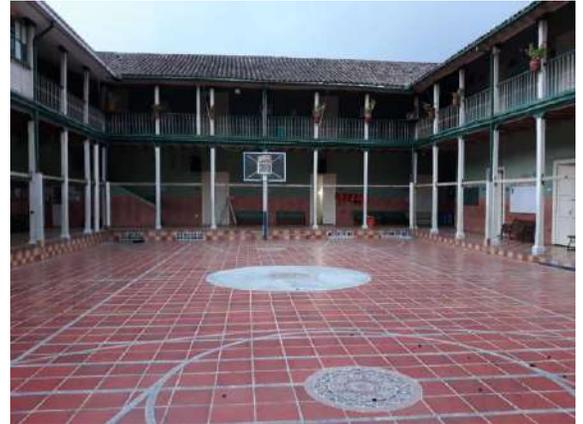
- f. Reforzamiento de las columnas del patio central.

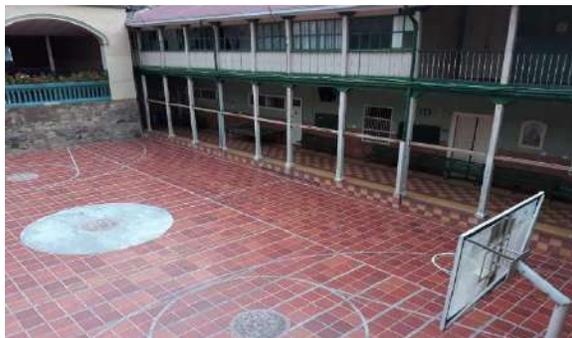
- g. Se reforzaron todas las columnas del patio principal con maderos en pardillo que mitigan la fuerza de las mismas y establecen un apoyo entre unas y otras.

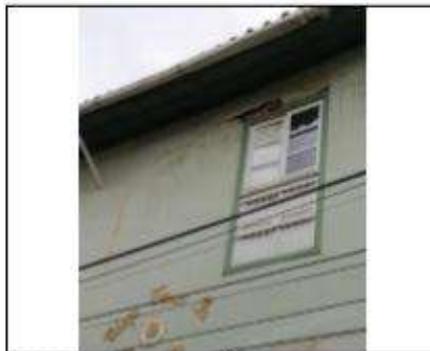
Debido a la construcción de un portón en la fachada de la institución, se ha venido presentando un asentamiento y opresión en la estructura colocando en riesgo la estructura en adobe.

- Reforzar la fachada de la institución educativa, para evitar un desprendimiento y asentamiento de la estructura.
- No se evidencia columnetas, ni vigas que soporten el vano para el portón que abrieron de evacuación, posiblemente eso es lo que esta provocando el asentamiento de la estructura de la facha principal.
- Reforzar la placa de entepiso en madera de los salones del grado tercero, presenta ondulaciones, inestabilidad, además las vigas están agrietadas y colocar reja de seguridad a las ventanas que están en la fachada principal.
- Impermeabilizar y resanarla fisura en la placa del salón de informática.
- Reforzar la placa de entepiso de la zona de juegos de transición ubicada en el tercer nivel.
- Cambiar Cielo raso en mal estado por la humedad en el pasillo de transición. Se debe usar Eterboard, más resistente al agua, además las canales de agua lluvia están muy deterioradas.

- Cerrar temporalmente el andén donde se presenta el desprendimiento de la fachada, para evitar daños a terceros de la población.
- Cerrar temporalmente los salones del grado tercero en el segundo piso, se presenta grietas en las vigas de madera, el piso está muy inestable, además se recomienda, poner una malla de protección en la ventana hacia la calle.

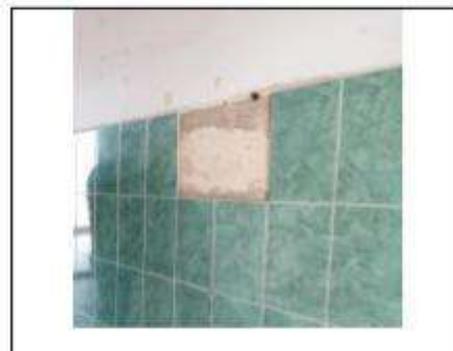
Debido al asentamiento se evidencia la ruptura de la cerámica de la pared, y al tacto, se siente el hueco del desprendimiento de muchas más.

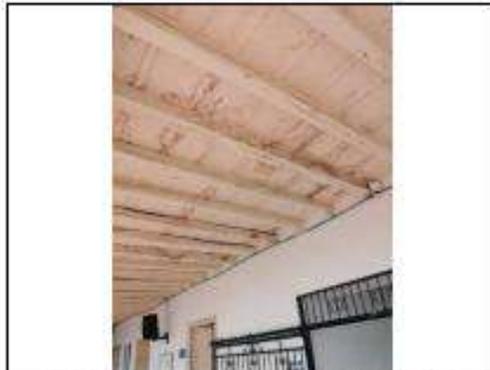
Placa de entrepiso en madera presenta humedad, esta deflectada y suena desajustada (falta de rigidez)

- Reforzar la placa de entrepiso en madera de los salones del grado tercero, presenta ondulaciones, inestabilidad, además las vigas están agrietadas y colocar reja de seguridad a las ventanas que están en la fachada principal.

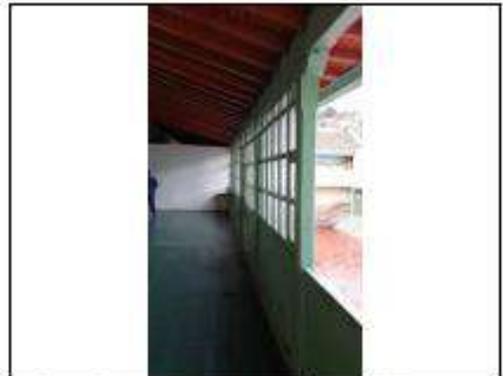
Placa de entrepiso en madera, cubierta con un plástico, pero al momento del paso suena muy desajustado sin rigidez, además el ventanal hacia el balcón, está suelto, pudiendo causar un riesgo inminente a las estudiantes que se apoyen en él.

- ✚ Reforzar la placa de entrepiso de la zona de juegos de transición ubicada en el tercer nivel.
- ✚ Cambiar Cielo raso en mal estado por la humedad en el pasillo de transición. Se debe usar Eterboard, más resistente al agua, además las canales de agua lluvia están muy deterioradas.

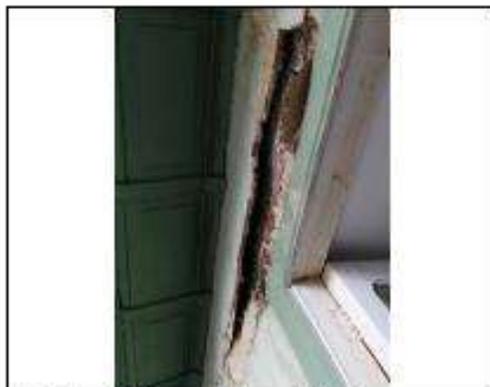
Debido a la humedad se evidencia desprendimiento del revestimiento de la pared en la fachada

- ✚ Las canales de agua lluvia en general están fuera de su vida útil, no funcionan, no cumplen con su capacidad, se rebosan y causan deterioro en el revestimiento de las paredes de los salones.

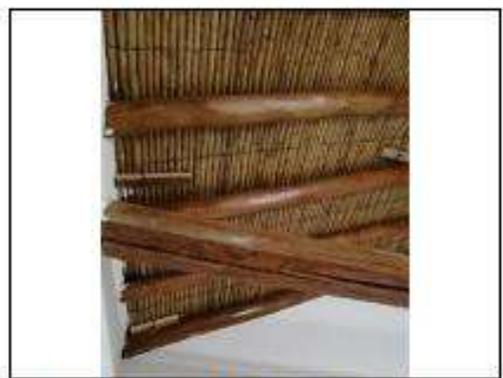
Las vigas en madera presentan grietas, en el aula de grado tercero.

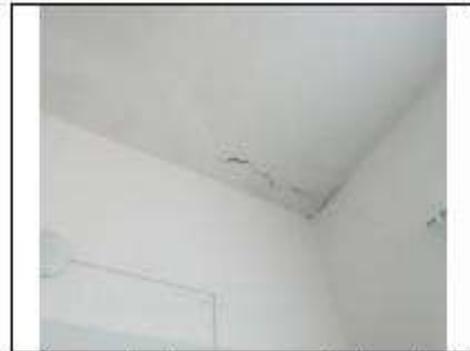
Fisura en la placa, que presenta humedad

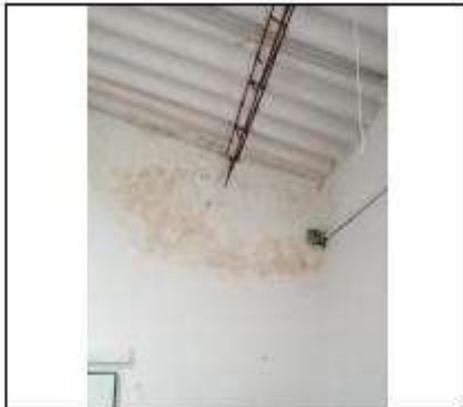
Humedad en los salones de clase

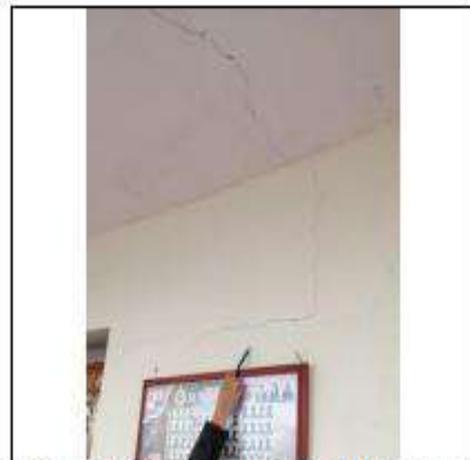
Fisuras longitudinal y trasversal en la placa de entepiso del pasillo de transición.

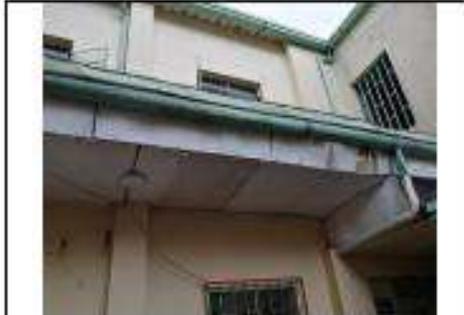
Cielo raso en mal estado por la humedad en el pasillo de transición. Se debe usar Eterboard, más resistente al agua, además las canales de agua lluvia están muy deterioradas.

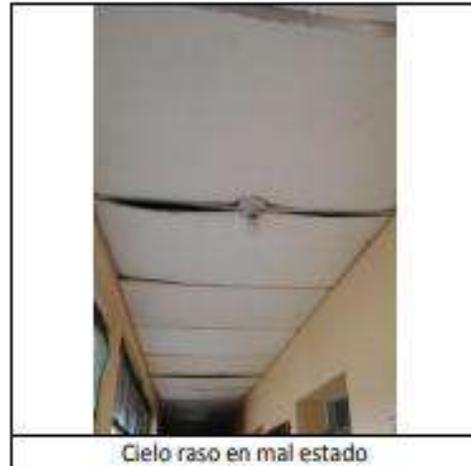
Cielo raso en mal estado

- ✚ Se deben cambiar los cielos rasos deteriorados, pueden causar accidentes importantes a la comunidad educativa.
- ✚ Las baterías sanitarias para los estudiantes de transición no son las más adecuadas, no cuentan con las unidades (cantidad) mínimas por estudiante y no cumplen con la norma NTC 4595 del M.E.N.

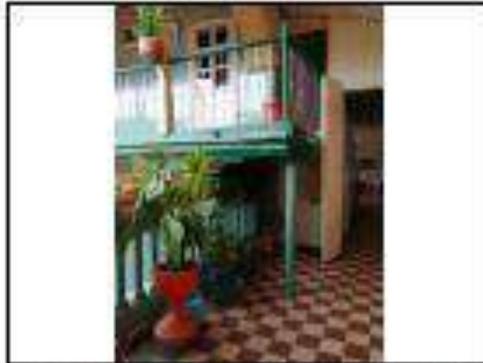
La placa de entrepiso en madera de la sala de profesores y grados novenos presentan humedad

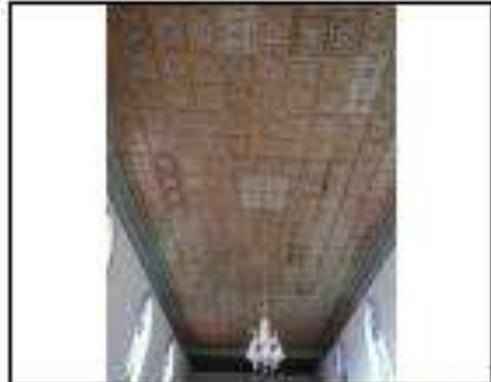
Techo de la capilla, es un cielo raso en lata, que se evidencia que el agua ha oxidado su estructura, además tiene unos huecos por donde sale el agua y también ha dañado el piso de la misma. El señor del mantenimiento informa que esa cubierta tiene un poco más de 100 años y que no se le ha hecho mantenimiento.

- Cambiar algunas canales y bajantes de agua lluvia que presentan filtraciones y deterioro por los años de servicio y realizar mantenimiento constante de las mismas.

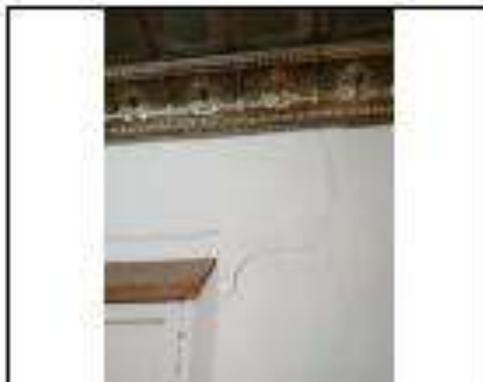
Se presenta una grieta transversal en el coro de la capilla y lo que se pudo observar ocularmente es que puede existir un falla estructural.

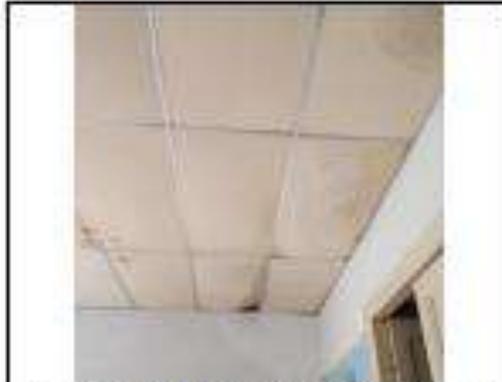
Cielo raso, del pasillo de recibo de la rectoría, presenta humedad y deterioro.

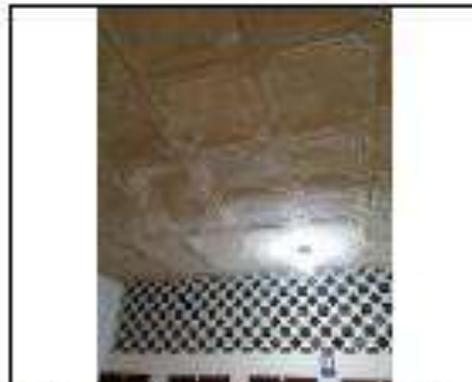
Cielo raso en lata en la zona de las baterías sanitarias de los profesores, muy deteriorado, deflectado y en pésimo estado.

- Ajustar la lámpara central de la capilla.
- Cambiar el cielo raso en lata de la entrada a la sala de profesores, donde están las baterías sanitarias, presenta ondulaciones, está defectado y en riesgo que colapse y con las latas se presente un accidente.

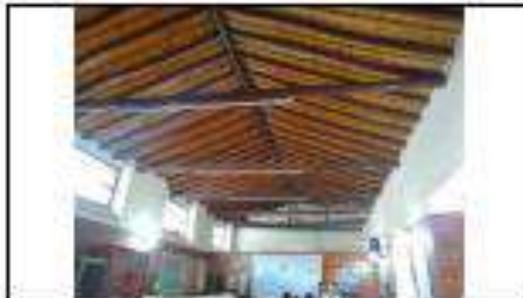
El laboratorio de química y biología, la caña está y la estructura en madera presenta riesgo para los estudiantes y personal docente ya está infectada por comején, esta hueca y siempre se encuentra polvillo de la misma. Colocando en peligro la estructura ya que en cualquier momento se puede desplomar si no se le hace un tratamiento urgente.

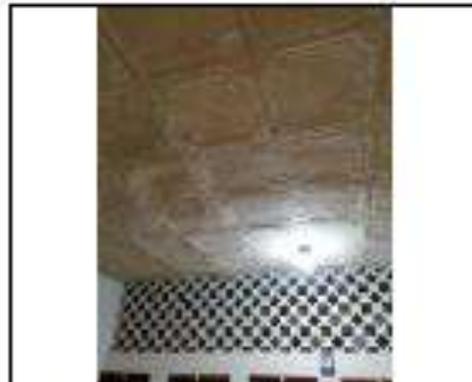
Cielo raso en lata en la zona de las baterías sanitarias de los profesores, muy deteriorado, deflectado.

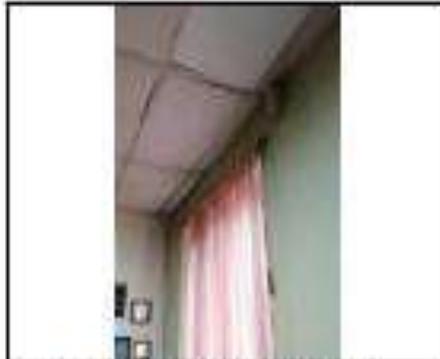
Rectoría, se presenta mucho comején, humedad, y se evidencia una grieta longitudinal desde el frente de la fachada de edificación.

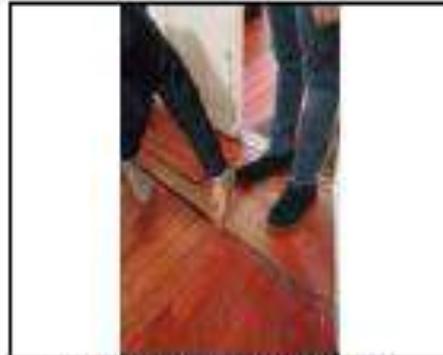
Placa de entrepiso en madera de la rectoría, tiene un asentamiento de aproximadamente 1.5 cm y se observa ocularmente que la placa tiene problemas estructurales y debe ser reforzada.

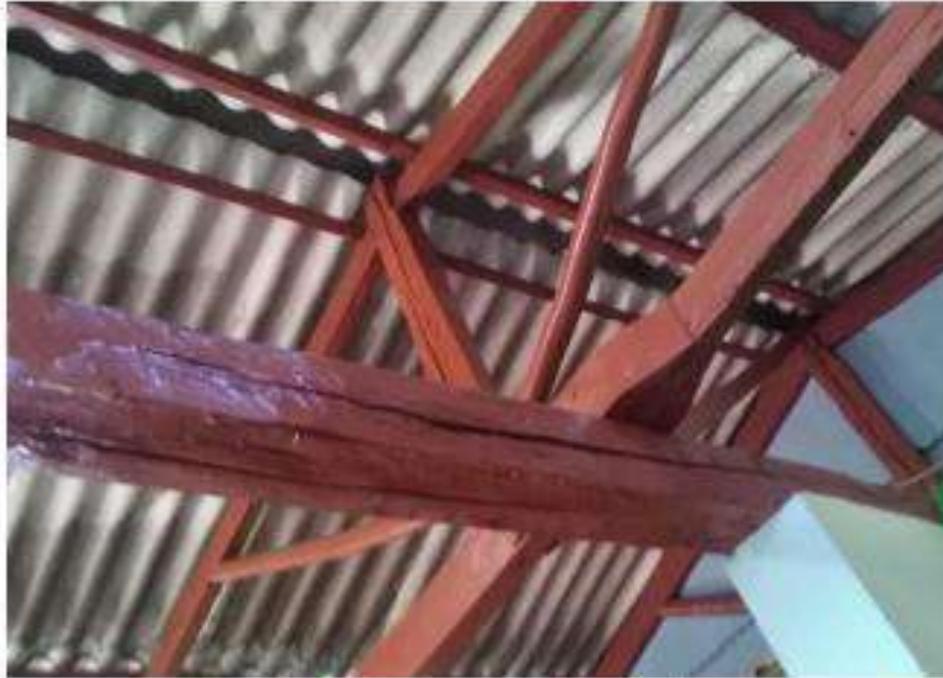
*Figura 1. Estructura cubierta de la cafetería*

El recinto de la cafetería es el lugar donde los elementos de la estructura que sostienen la cubierta se encuentran más afectados. Se presume que, aunque la teja no tiene los rasgos de antigüedad por su tipología, lo más probable es que en años anteriores sólo se haya hecho el cambio del tipo de teja mas no de las condiciones estructurales de las cerchas, ya que los elementos que las componen presentan condiciones que ameritan su reemplazo.

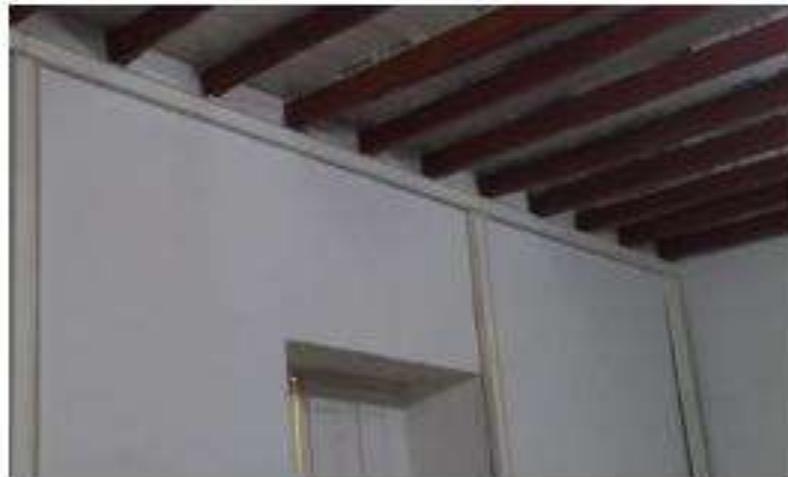
*Figura 3. Salones de Décimo*

Los salones de décimo presentan el mismo inconveniente del salón de inglés, su deflexión excesiva muy seguramente se deba a la humedad que ha recogido a lo largo de los últimos años y que ha comenzado a pudrir las viguetas restándoles rigidez. Aunque no existan filtraciones en la placa por redes o no haya evidencia de goteras en ese punto, lo más probable es que en actividades de aseo por lavado de piso, el agua se filtre por las aberturas de las tablillas del piso, esto sumado a la antigüedad permite el deterioro. Encontramos una estructura de reforzamiento, sin embargo, los pórticos no están completos. Será necesario cesar la actividad en el recinto hasta mejorar sus condiciones. De igual forma, la sala de reuniones que se encuentra inmediatamente encima,

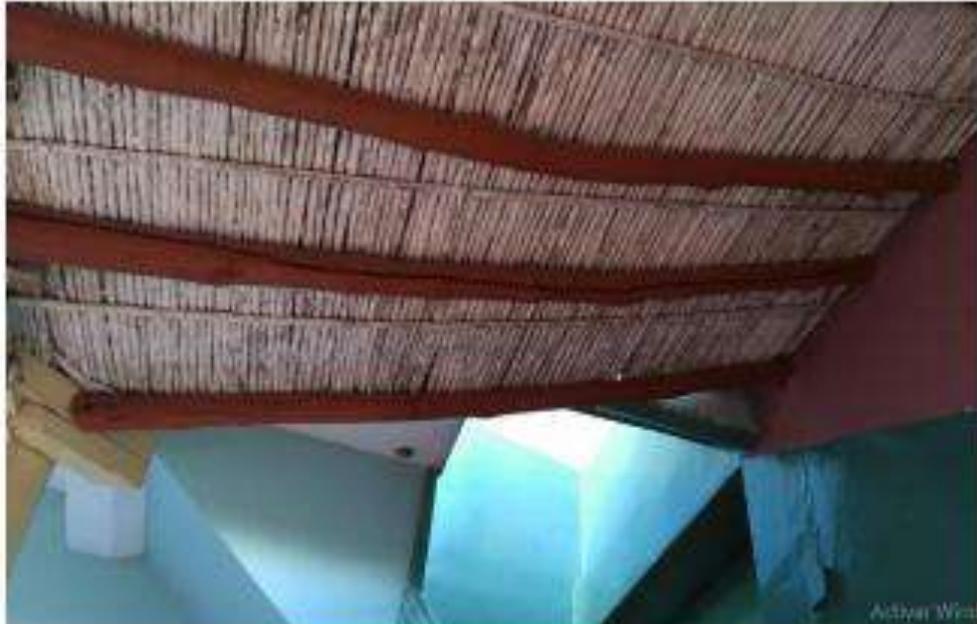
*Figura 4. Pasillo Laboratorio de Ciencia*

El extremo del pasillo del laboratorio de ciencias presenta ondulaciones importantes, será necesario restringir el paso en ese punto hasta que los elementos agrietados o visiblemente afectados sean reemplazados. No necesariamente se deberá clausurar la totalidad del paso en el pasillo debido que la estructura al interior del laboratorio se encuentra en buen estado, sin embargo, el extremo del pasillo necesita intervención.
